Dato: 29.06.22
Dokumentnr: 116205n1
Prosjekt: 113605
Utarbeidet av: Rebecca Halvarsson
Kontrollert av: Knut Erik Lier

Ås. Langbakken 18-22 og Myrveien 2 Områdestabilitet

Sammendrag:

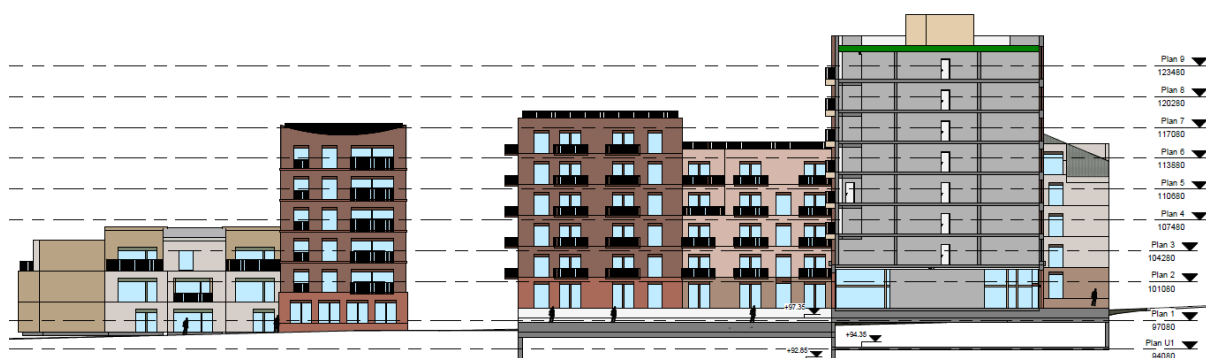
Det planlegges utbygging av ca. 300 boliger i blokker, samt etablering av en kjelleretasje under blokkene. Figur 2 og Figur 3 viser utsnitt av foreløpig situasjonsplan og snitt gjennom planlagte boligblokker.

Figur 3 Snitt gjennom planlagte boligblokker (tegningsnummer: A3_1-500 – 04, dato: 29.06.22). Kfr. mail fra Joakim Glenthøj datert 29.06.22.

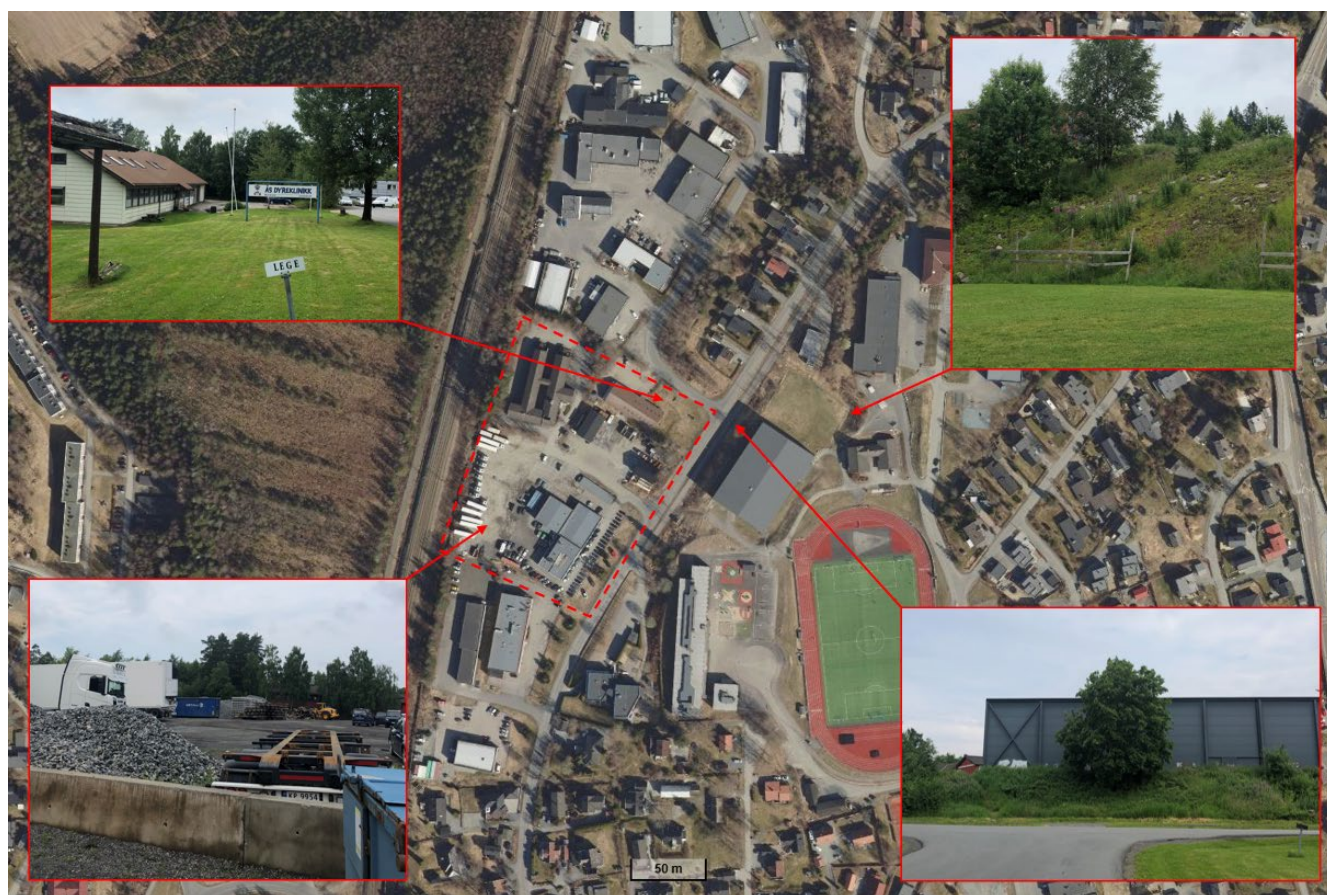
Figur 5 viser kart med et utvalg bilder fra befaringen den 27.06.22.

Figur 5 Oversiktskart fra norgeskart.no med bilder fra befaring utført 27.06.22.

Det er gjennomført befaring på området 27.06.22. Bilder fra befaringen er vist i Figur 5.

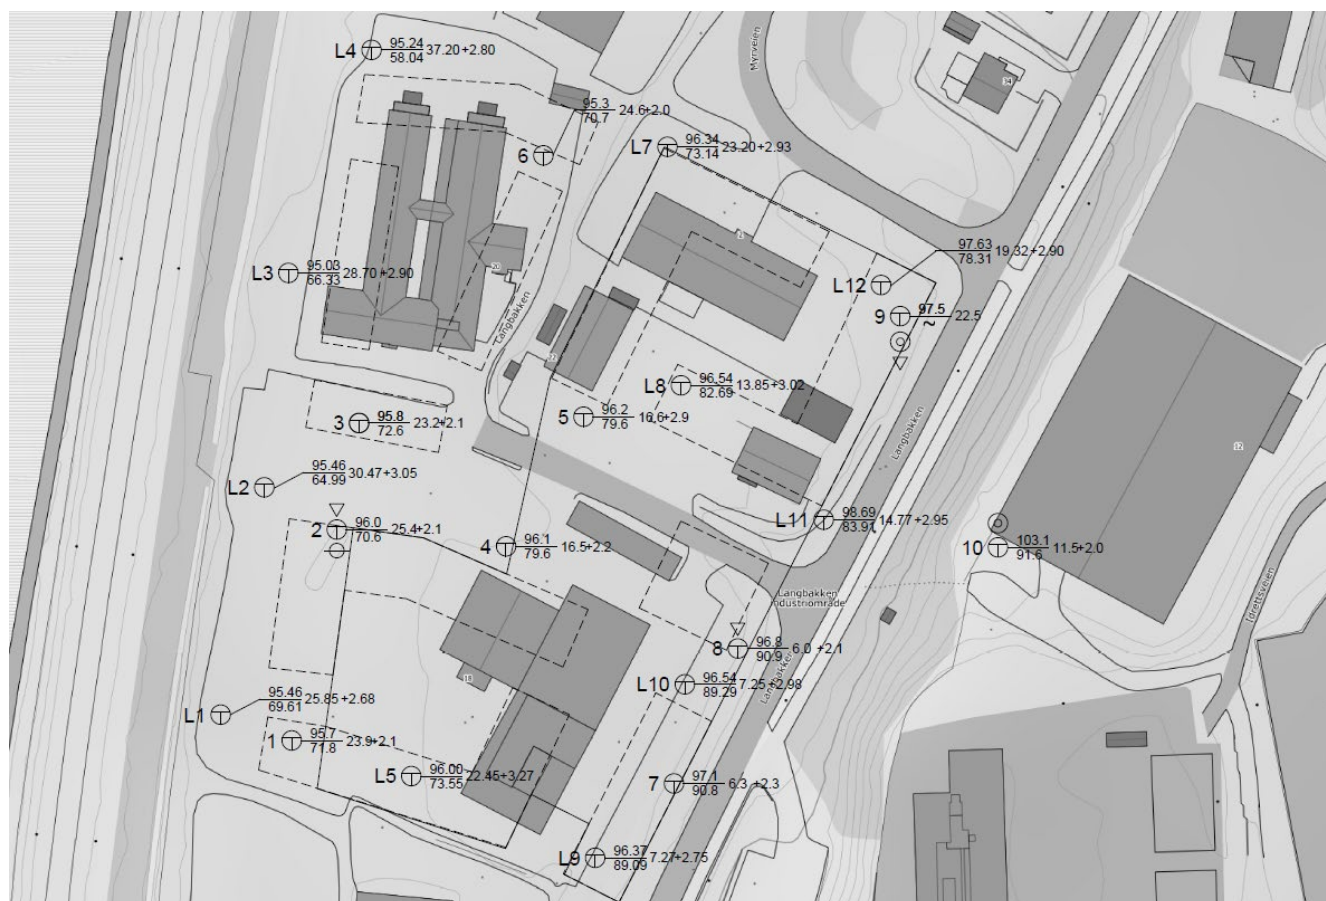
Figur 10 viser utsnitt av borplan hentet fra geoteknisk datarapport ref. [6], og inkluderer tidligere utførte grunnundersøkelser (L1-L12) av NGI [5]. Utførte totalsonderinger indikerer et noe fastere topplag over lav til middels høy, stedvis konstant eller avtagende bormotstand i bløte leirmasser ned til stopp mot antatt berg 6,0-25,4 m under terreng og det er utført innboring i antatt berg for sikrere påvisning.

Figur 10 Utsnitt av borplan hentet fra geoteknisk datarapport ref. [6].

Det er tidligere utført grunnundersøkelser i området av NGI [5] i mars 2020. Utførte totalsonderinger (L1-L12) er vist i Figur 10. Resultatene indikerer at det er sprøbruddmateriale i østre del av tomten og at dybdene til berg i dette området varierer mellom 7 og 20 m.

Opptatte prøver viser bløt, lite til middels sensitiv leire ned til ca. 8,5 m og ca. 10 m under terreng i hhv. borpunkt 9 og 10. I borpunkt 9 klassifiseres leira i enkelte dybder som sprøbruddmateriale. Det er ikke påvist sprøbruddmateriale i borpunkt 10, plassert på østsiden av Langebakken ved
